EVALUACION DEL CENTRO DE TRABAJO: CORTES DE LA FRONTERA (ER010-2022)

Fecha del Informe: 20 DE JUNIO DEL 2022

Técnico Actuante: RAFAELA ANGOSTO TRILLO

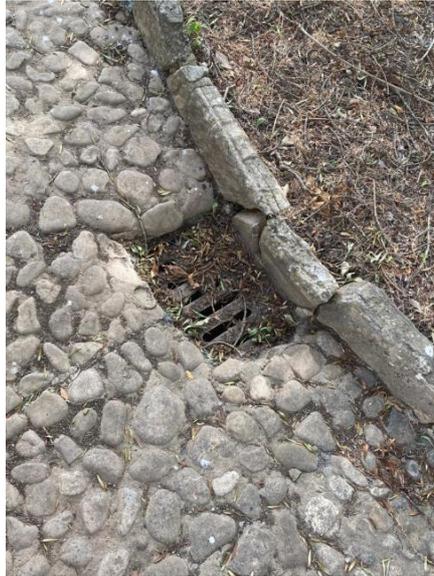
4.1. Imposibilidad de evacuar las aguas pluviales del patio exterior de acceso.

El patio exterior de acceso al recinto tiene dos sumideros para evacuar las aguas pluviales

Dichos sumideros se encuentran obstruidos y no realizan la función de evacuar las aguas pluviales, produciéndose inundaciones en la oficina cuando las lluvias superan el nivel de acceso a la oficina. En todo el recinto de la oficina se puede observar la señal dejada por el agua en la anterior época de lluvias.

Es necesario la realización de una conducción de pluviales nueva, ubicando en el patio exterior tantos sumideros consideren necesarios. La conexión de estas nuevas tuberías al colector general debe realizarse en un punto donde la cota negativa permita la evacuación de los m3 que se recojan en el patio. Es necesario hablar con el Ayuntamiento para que nos informe del punto de conexión correcto para esta tubería de pluviales.

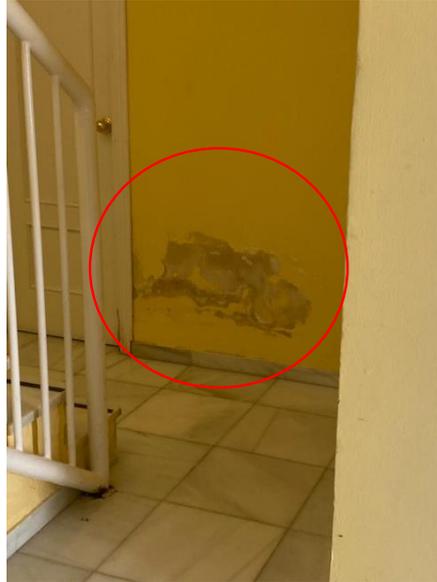
Determinación de Niveles NTP 330	Valor
ND (Nivel de Deficiencia)	10 (Muy deficiente)
NE (Nivel de Exposición)	1 (Esporádica)
NP (Nivel de Probabilidad = NDxNE)	10(Alta)
NC (Nivel de Consecuencias)	60 (Muy Grave)
NR (Nivel de Riesgo = NDxNExNC)	600(Nivel de Intervención I)

La deficiente evacuación de pluviales del patio exterior de acceso, produce continuas inundaciones en el local destinado a oficinas. Se puede apreciar que la altura es considerable y ocurre cada vez que las lluvias son un poco más intensas y persistentes. La altura de agua puede llegar hasta más de 10 cm, inundándose toda la planta sótano.

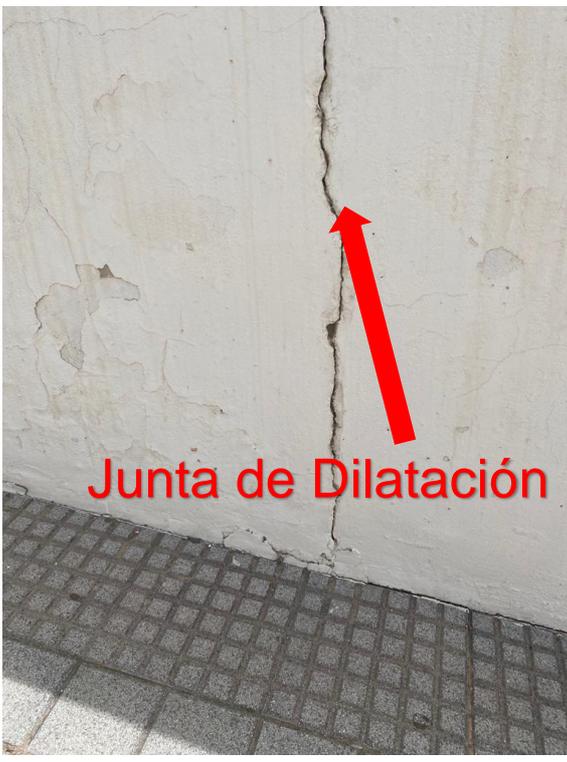
4.2. Entrada de Agua de Lluvia por el techo de la Oficina

Se ha detectado que cuando llueve, entra por la junta de dilatación del edificio agua de lluvia procedente de la calle.

Es necesario el sellada de la junta de dilatación tanto en la calle como en las oficinas que pueda garantizar que no acceda el agua al recinto.

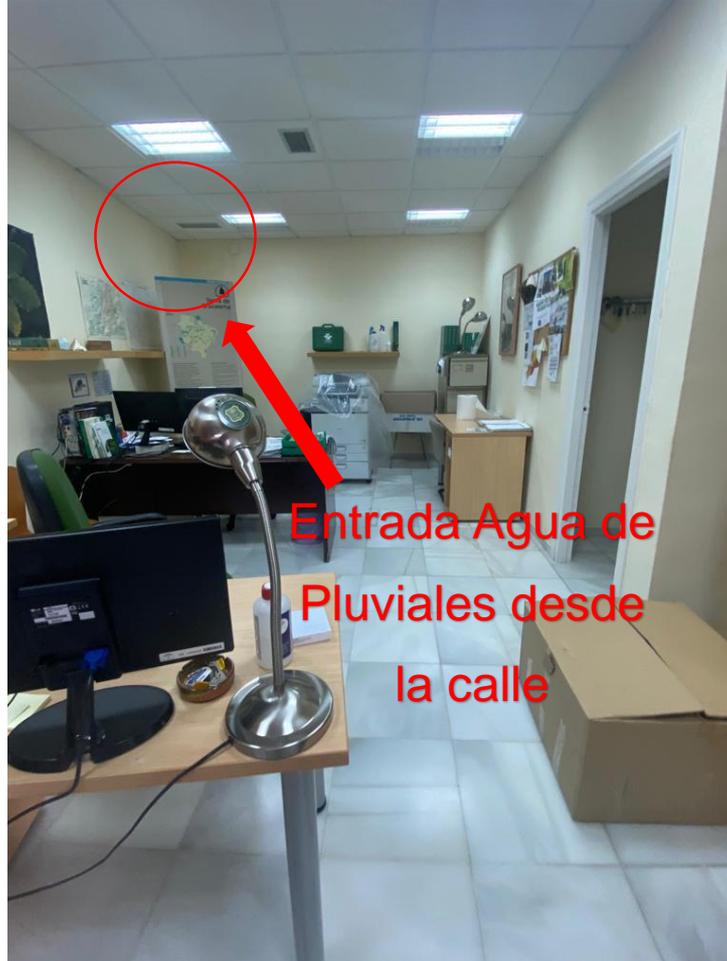
El problema fundamental que las oficinas se encuentra en cota negativa y justo la junta de dilatación del edificio se sitúa en la esquina superior izquierda de dichas dependencias.

Determinación de Niveles NTP 330	Valor
ND (Nivel de Deficiencia)	10 (Muy deficiente)
NE (Nivel de Exposición)	3 (Frecuente)
NP (Nivel de Probabilidad = NDxNE)	30(Muy Alta)
NC (Nivel de Consecuencias)	25 (Grave)
NR (Nivel de Riesgo = NDxNExNC)	750(Nivel de Intervención I)

Entra agua de lluvia desde la Av. La Jacaranda a través de la junta de dilatación. El agua se realiza por la esquina superior izquierda del recinto, cayendo encima del falso techo, luminarias e impresora.

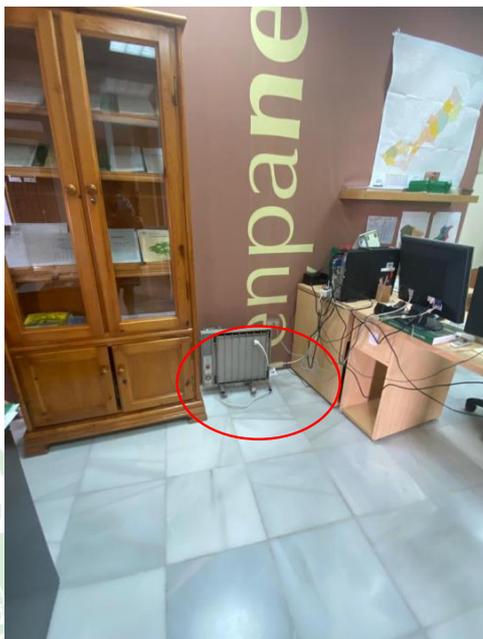
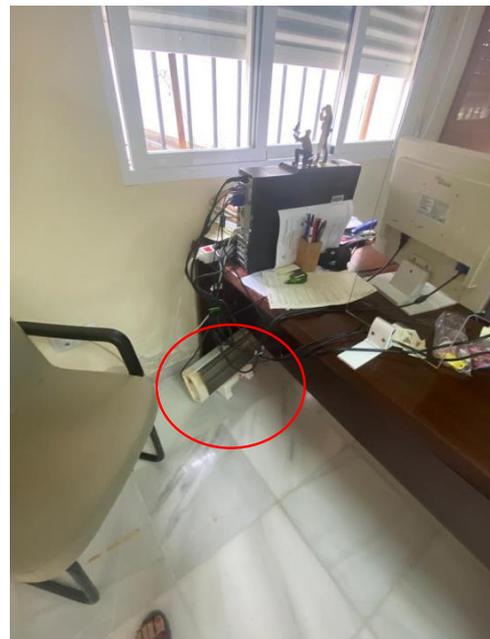
4.3. Acondicionamiento térmico del recinto.

No disponen de ningún sistema de acondicionamiento del recinto, al no funcionar la que dispone el edificio (compartido con la primera planta). Actualmente dispones de estufas de incandescencia.

Determinación de Niveles NTP 330	Valor
ND (Nivel de Deficiencia)	10 (Muy deficiente)
NE (Nivel de Exposición)	3 (Frecuente)
NP (Nivel de Probabilidad = NDxNE)	20(Alta)
NC (Nivel de Consecuencias)	10 (Leve)
NR (Nivel de Riesgo = NDxNExNC)	200(Nivel de Intervención II)

En el centro de trabajo no se dispone de un sistema seguro y eficaz que garantice un confort técnico.

1. Instalación en el recinto de oficinas de un Split frío/calor que climatice la oficina.
2. Retirada de las estufas de incandescencia y sustitución, si fuera necesario, por estufas de aceite.

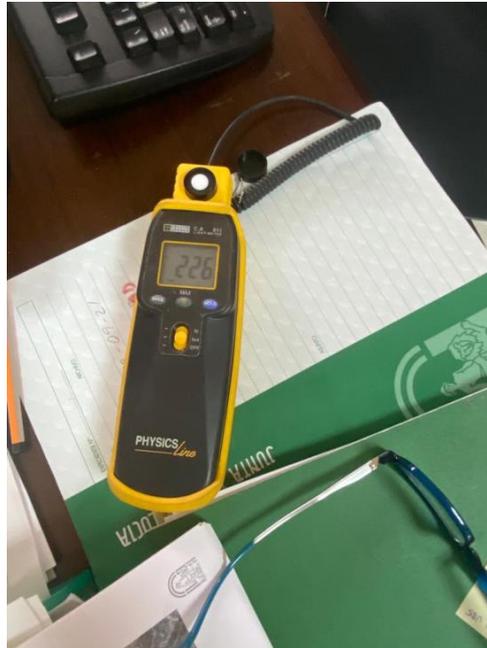
4.4. Iluminación

No existe una iluminación adecuada para realizar tareas de oficina.

Determinación de Niveles NTP 330	Valor
ND (Nivel de Deficiencia)	10 (Muy deficiente)
NE (Nivel de Exposición)	3 (Frecuente)
NP (Nivel de Probabilidad = NDxNE)	20 (Alta)
NC (Nivel de Consecuencias)	10 (Leve)
NR (Nivel de Riesgo = NDxNExNC)	200 (Nivel de Intervención II)

Existe varias iluminarias fundidas que hace que la iluminación no sea suficiente.

Sustitución de las pantallas con tubos fluorescentes con pantallas Led.
Las pantallas existentes son un total de 6 , estas deben ser remplazadas por 4 pantallas de Led.

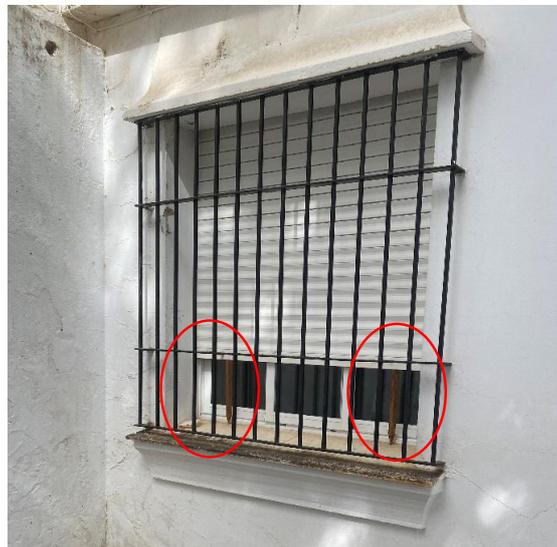
4.5. Persiana.

Actualmente la persiana de la ventana que da al patio exterior de acceso al recinto, se encuentra bloqueada y no funciona

Determinación de Niveles NTP 330	Valor
ND (Nivel de Deficiencia)	6 (Deficiente)
NE (Nivel de Exposición)	1(Esporádica)
NP (Nivel de Probabilidad = NDxNE)	6(Media)
NC (Nivel de Consecuencias)	10(Leve)
NR (Nivel de Riesgo = NDxNExNC)	60(Nivel de Intervención III)

Las persianas se encuentran en mal estado de conservación siendo imposible su utilización. Actualmente se tiene apuntalada con dos estacas de madera.

Es necesario su reparación de la persiana, para que sea posible su apertura y cierre según la demanda de luz.
