EVALUACION DEL CENTRO DE TRABAJO: FUENTE DE PIEDRA(ER011-2022)

Fecha del Informe: 23 DE JUNIO DEL 2022

Técnico Actuante: RAFAELA ANGOSTO TRILLO

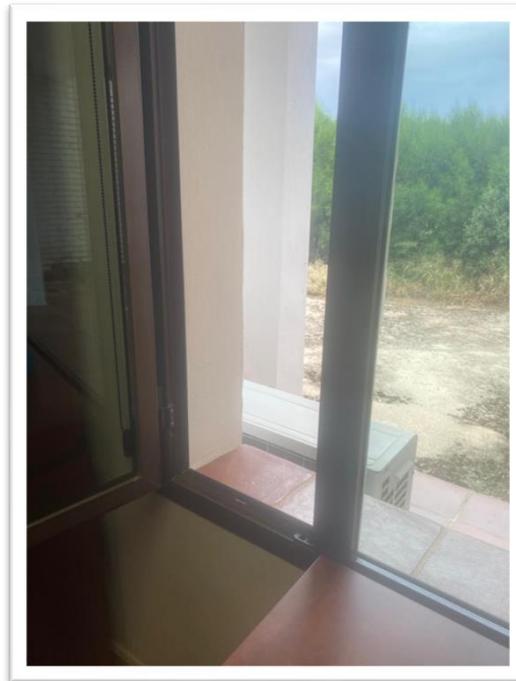
En esta oficina debido a la cercanía con las lagunas, existe una gran cantidad de insectos, esta convivencia suele ser, en algunos momentos difíciles, por impedir la apertura de las

ventanas, ya que algunas de las ventanas no tienen mosquiteras, imposibilitando la renovación de aire tan necesario en estos tiempos.

Determinación de Niveles NTP 330	Valor
ND (Nivel de Deficiencia)	10 (Muy deficiente)
NE (Nivel de Exposición)	3 (Frecuente)
NP (Nivel de Probabilidad = NDxNE)	20(Alta)
NC (Nivel de Consecuencias)	10 (Leve)
NR (Nivel de Riesgo = NDxNExNC)	200(Nivel de Intervención II)

<p>Riesgo detectado:</p>
<p>Debido a la cantidad de insectos como avispas y abejas que proliferan por las Lagunas de Fuente Piedra, se hace imposible la apertura de ventanas y puertas.</p>
<p>Medida preventiva:</p>
<p>Es necesario la instalación de mosquiteras en tres ventanas del recinto, las cuales no las lleva provistas.</p>

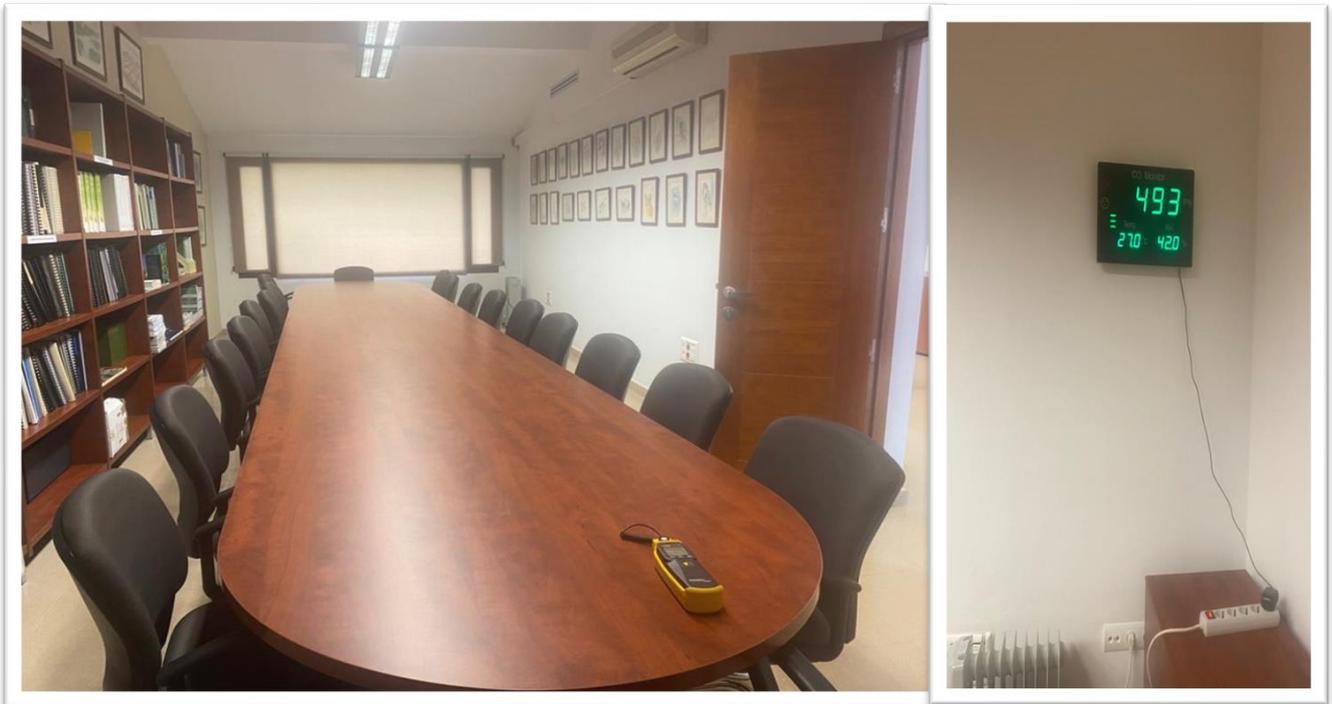
Existe una sala de juntas con capacidad para 25 personas, la cual es utilizada de forma regular para reuniones a nivel regional de empleados públicos pertenecientes a la Junta de

Andalucía. Tras sufrir la pandemia unos de los requisitos necesarios para poder facilitar las reuniones, es garantizar una buena ventilación, que garantice la no transmisión del Covid19. Para ello, se dispone de un protocolo donde se recoge las normas de obligado cumplimiento.

Determinación de Niveles NTP 330	Valor
ND (Nivel de Deficiencia)	6(Deficiente)
NE (Nivel de Exposición)	4 (Continuada)
NP (Nivel de Probabilidad = NDxNE)	24(Muy Alta)
NC (Nivel de Consecuencias)	10 (Leve)
NR (Nivel de Riesgo = NDxNExNC)	240(Nivel de Intervención II)

Sala de Juntas con gran capacidad para albergar hasta 25 personas

Es necesario respetar en todo momento el Protocolo confeccionado para ello:
