INFORME SOBRE DEFICIENCIAS DETECTADAS EN LA CASA FORESTAL DEL BOTICARIO UBICADA EN LOS MONTES DE MÁLAGA.

Fecha: 22/09/2023

Técnico: Rafi Angosto Trillo

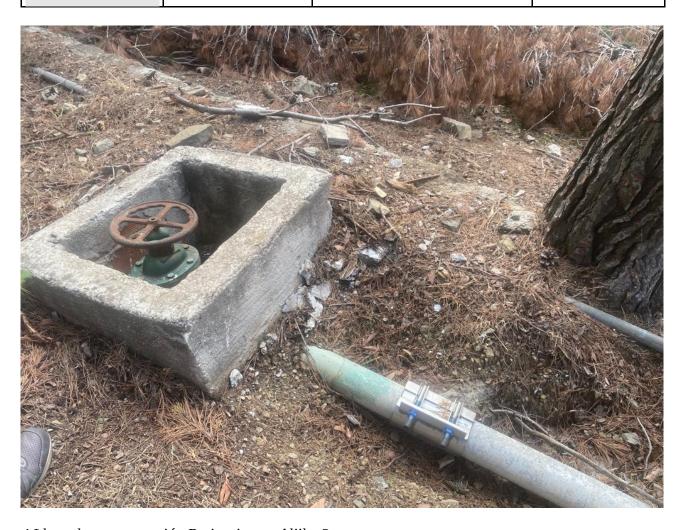
1 Llave de paso conexión Boticario con Aljibe 2

- Se observa que la tubería de fibrocemento tiene varias bridas reparando posibles roturas de ella.
- También se puede observar como la conexión de los aljibes se encuentra realizada por varias tuberías, debido a posibles averías.
- El aljibe 1 se encuentra con un nivel de agua alta y posiblemente no exista en el Boticario un consumo suficiente para garantizar su renovación eficaz.
- La tapa de acceso del aljibe 1 se encuentra en pésimas condiciones y no encajando de forma adecuada. Este aljibe se encuentra fuera del recinto del Boticario, existiendo peligro de acceso por persona extraña.
- Las llaves de paso de los aljibes, se encuentra sin posibilidad de uso, debido a su mal estado de conservación y su antigüedad.

- La medida adecuada es la **realización de una instalación nueva**, anulando la tubería de fibrocemento y llaves de paso en desuso.
- Mientras se realiza la nueva instalación, es necesario limpiar los aljibes de forma urgente, esta limpieza tiene que garantizar una desinfección completa y la eliminación de la legionela. En esta intervención se tiene que vaciar los aljibes para poder acceder a todos los rincones.
- Garantizar la renovación del agua que se almacenan en los aljibes, garantizando una renovación completa una vez a la semana.

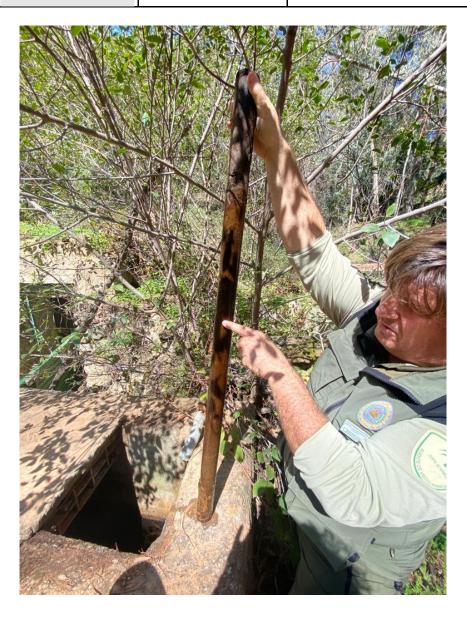
Fuera del recinto del Boticario, existe un pozo que en el pasado solía suministrar agua al recinto, pero que ha estado en desuso durante muchos años. Lamentablemente, este pozo no ha sido sellado de manera adecuada y, dado que se encuentra fuera del recinto vallado, representa un riesgo potencial para personas ajenas al lugar.

Este peligro se debe a la falta de seguridad y protección en torno al pozo, lo que podría dar lugar a accidentes o situaciones peligrosas para aquellos que se acerquen sin precaución. Por tanto, es crucial abordar esta situación para garantizar la seguridad de todas las personas que transitan cerca de este pozo.

- 1. Actuar en la instalación de agua
- Proteger el pozo
 Repasar el perímetro del Boticario de forma anual

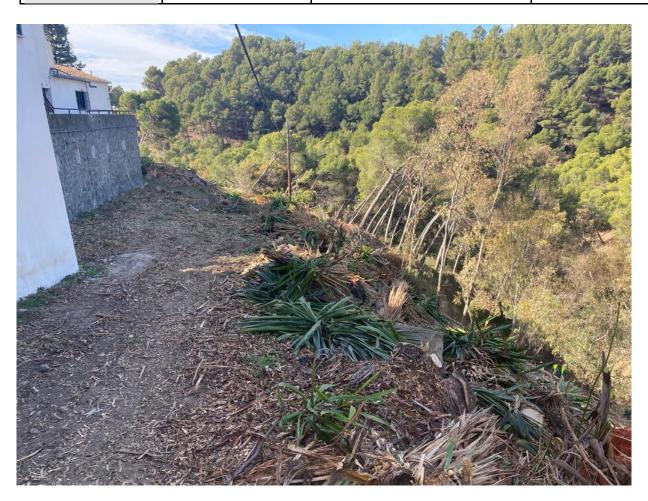
7 Trabajos de limpieza forestal año 2022

En el año 2022 se realizó el perímetro alrededor de la edificación para garantizar la seguridad ante un incendio forestal . En dicho proceso se tuvieron que talar bastante arboleda.

• En abril del 2023 se solicitó a AMAYA que realizaran un repaso a los trabajos realizados en el perímetro, debido a la necesidad de mantener un perímetro de 15 metros limpio.
