EVALUACION DEL CENTRO DE TRABAJO: EN PULA (ER012-2022)

Fecha del Informe: 28 DE JUNIO DEL 2022

Técnico Actuante: RAFAELA ANGOSTO TRILLO

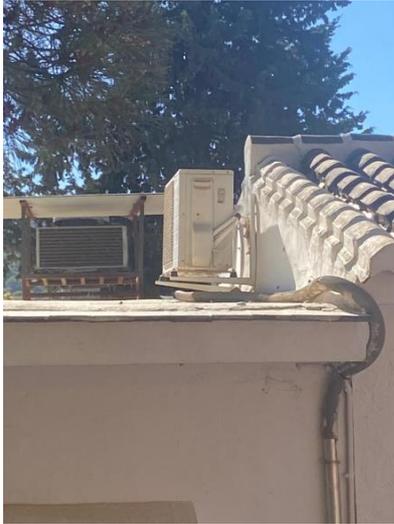
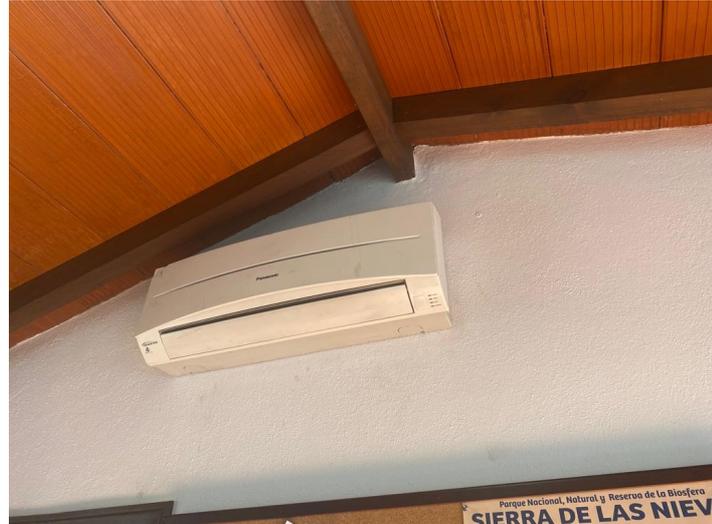
4.2. Acondicionamiento térmico del recinto.

No disponen de ningún sistema de acondicionamiento del recinto, al no funcionar la que dispone. Actualmente tiene instalado un Split con bomba de calor que no ha llegado a funcionar tras su instalación.

Determinación de Niveles NTP 330	Valor
ND (Nivel de Deficiencia)	10 (Muy deficiente)
NE (Nivel de Exposición)	3 (Frecuente)
NP (Nivel de Probabilidad = NDxNE)	20(Alta)
NC (Nivel de Consecuencias)	10 (Leve)
NR (Nivel de Riesgo = NDxNExNC)	200(Nivel de Intervención II)

En el centro de trabajo no se dispone de un sistema seguro y eficaz que garantice un confort técnico.

Instalación en el recinto de oficinas de un Split frío/calor que climatice la oficina.

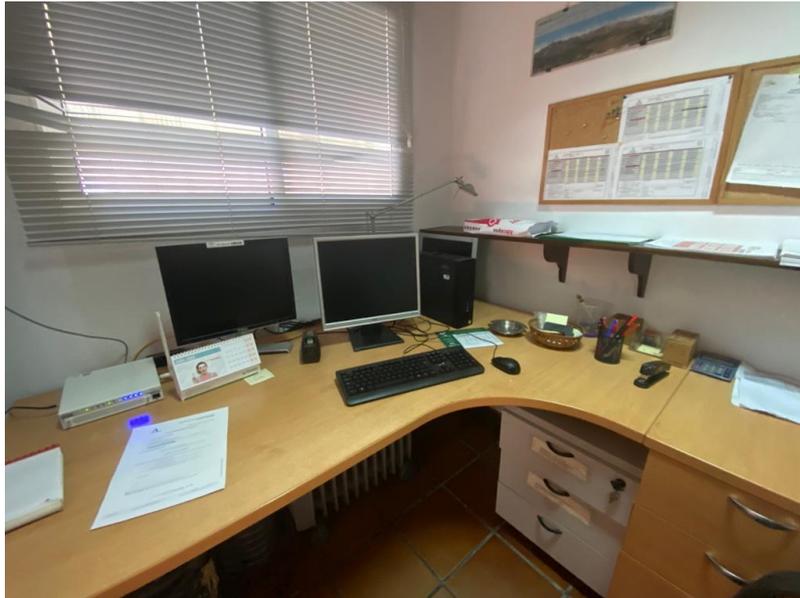
4.3. Iluminación

No existe una iluminación adecuada para realizar tareas de oficina.

Determinación de Niveles NTP 330	Valor
ND (Nivel de Deficiencia)	2(Mejorable)
NE (Nivel de Exposición)	1 (Irregular)
NP (Nivel de Probabilidad = NDxNE)	2(Baja)
NC (Nivel de Consecuencias)	4 (leve)
NR (Nivel de Riesgo = NDxNExNC)	50(Nivel de Intervención III)

Existe varias iluminarias fundidas que hace que la iluminación no sea suficiente.

El apoyo de la iluminación existente con un mayor número de pantallas que garantice un iluminación adecuada en el recinto

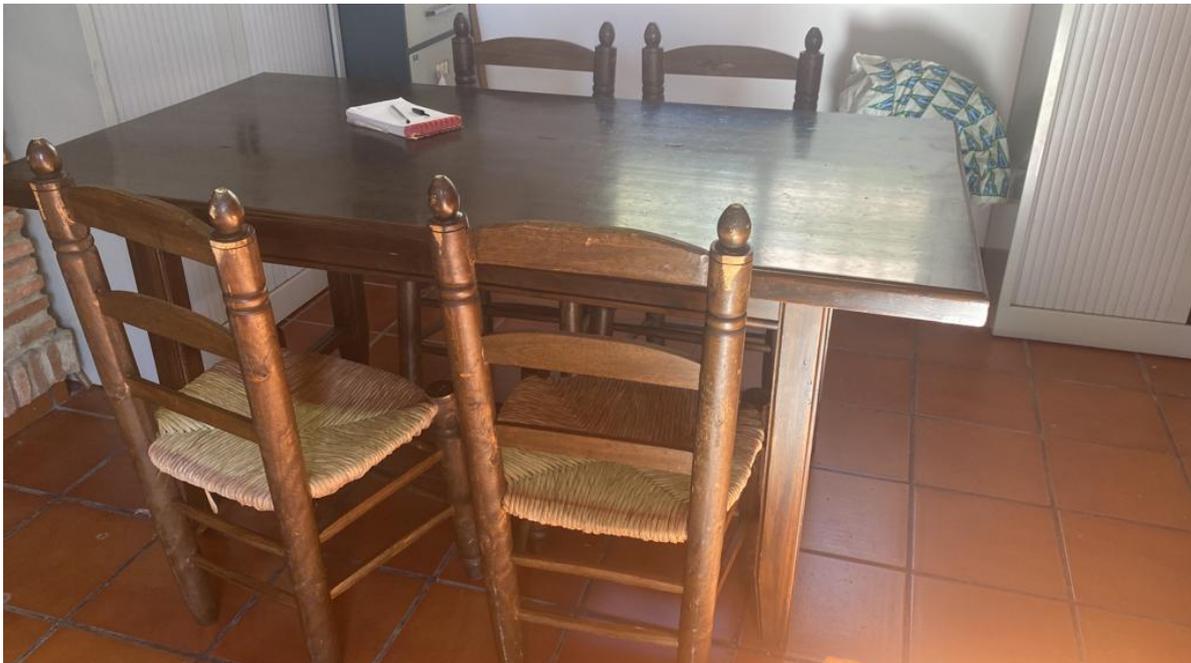
4.4. Sillas

Actualmente disponen de una silla ergonómica la cual no puede ser regulable por no funcionar de forma correcta. Además de esta silla ubicada en el recinto de oficina, existe cuatro sillas de madera alrededor de una mesa grande, las cuales están descuadradas y por lo tanto inestables.

Determinación de Niveles NTP 330	Valor
ND (Nivel de Deficiencia)	6(Deficiente)
NE (Nivel de Exposición)	4 (Continuada)
NP (Nivel de Probabilidad = NDxNE)	24(Muy Alta)
NC (Nivel de Consecuencias)	10 (Leve)
NR (Nivel de Riesgo = NDxNExNC)	240(Nivel de Intervención II)

Riesgo detectado:
No existen sillas adecuadas para el trabajo que se desempeña como tareas de oficina, además la silla que existe que es ergonómica se encuentra estropeada.
Medida preventiva:
Suministro de 5 sillas en buen estado, de las cuales una debe ser obligatoriamente ergonómica y regulable en altura

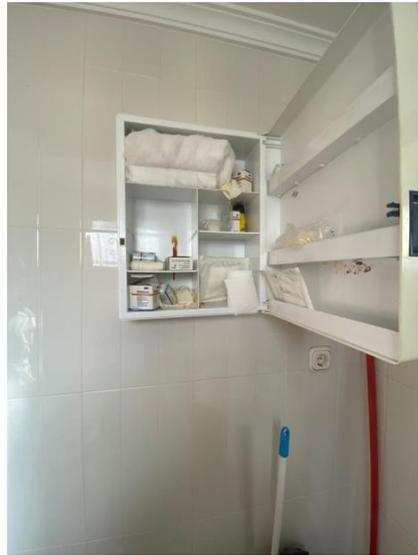
4.5. Botiquín

Hay un botiquín en el cuarto del baño pero están todos los productos caducados.

Determinación de Niveles NTP 330	Valor
ND (Nivel de Deficiencia)	2(Mejorable)
NE (Nivel de Exposición)	1 (Irregular)
NP (Nivel de Probabilidad = NDxNE)	2(Baja)
NC (Nivel de Consecuencias)	4 (leve)
NR (Nivel de Riesgo = NDxNExNC)	50(Nivel de Intervención III)

Los productos del botiquín se encuentran en mal estado o caducados

Renovar los productos del botiquín que estén caducados o se encuentren mal conservados
