INFORME SOBRE DEFICIENCIAS DETECTADAS EN LA CASA FORESTAL DEL BOTICARIO UBICADA EN LOS MONTES DE MÁLAGA.

Fecha: 22/09/2023

Técnico: Rafi Angosto Trillo

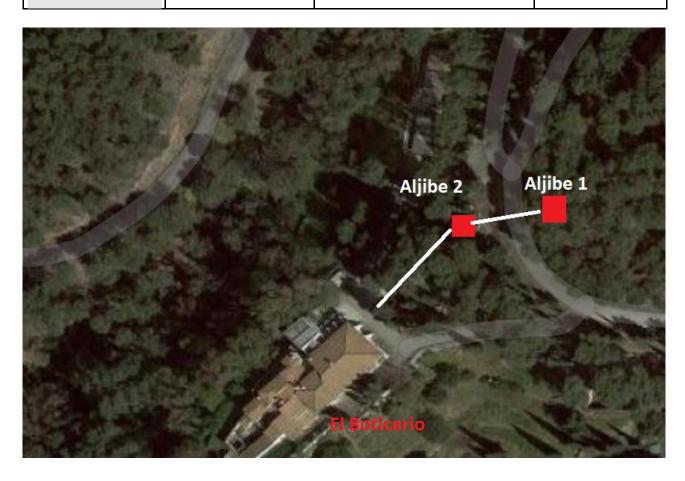
La instalación es bastante antigua y tiene varias deficiencias:

- Se observa que la tubería de fibrocemento tiene varias bridas reparando posibles roturas de ella.
- También se puede observar como la conexión de los aljibes se encuentra realizada por varias tuberías, debido a posibles averías.
- El aljibe 1 se encuentra con un nivel de agua alta y posiblemente no exista en el Boticario un consumo suficiente para garantizar su renovación eficaz.
- La tapa de acceso del aljibe 1 se encuentra en pésimas condiciones y no encajando de forma adecuada. Este aljibe se encuentra fuera del recinto del Boticario, existiendo peligro de acceso por persona extraña.
- Las llaves de paso de los aljibes, se encuentra sin posibilidad de uso, debido a su mal estado de conservación y su antigüedad.

- La medida adecuada es la **realización de una instalación nueva**, anulando la tubería de fibrocemento y llaves de paso en desuso.
- Mientras se realiza la nueva instalación, es necesario limpiar los aljibes de forma urgente, esta limpieza tiene que garantizar una desinfección completa y la eliminación de la legionela. En esta intervención se tiene que vaciar los aljibes para poder acceder a todos los rincones.
- Garantizar la renovación del agua que se almacenan en los aljibes, garantizando una renovación completa una vez a la semana.

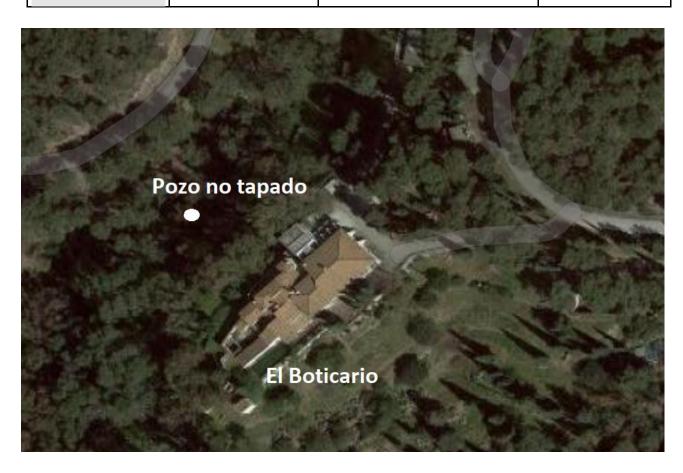
Este peligro se debe a la falta de seguridad y protección en torno al pozo, lo que podría dar lugar a accidentes o situaciones peligrosas para aquellos que se acerquen sin precaución. Por tanto, es crucial abordar esta situación para garantizar la seguridad de todas las personas que transitan cerca de este pozo.

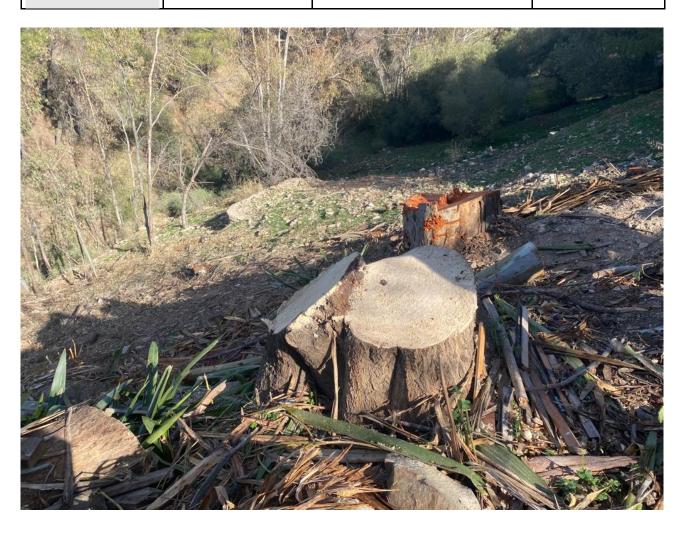
3. Perímetro de 15 metros alrededor de la edificación.

En el año 2022 se realizó el perímetro alrededor de la edificación para garantizar la seguridad ante un incendio forestal . En dicho proceso se tuvieron que talar bastante arboleda.
